RAPPORT D'ESSAIS **N° BMA6-B-0096/1**

Sur : **Tour d'étaieement en acier**

- **Essais de chargement sur structure montée selon cas 1B du paragraphe 6 de la norme NF EN 12813**

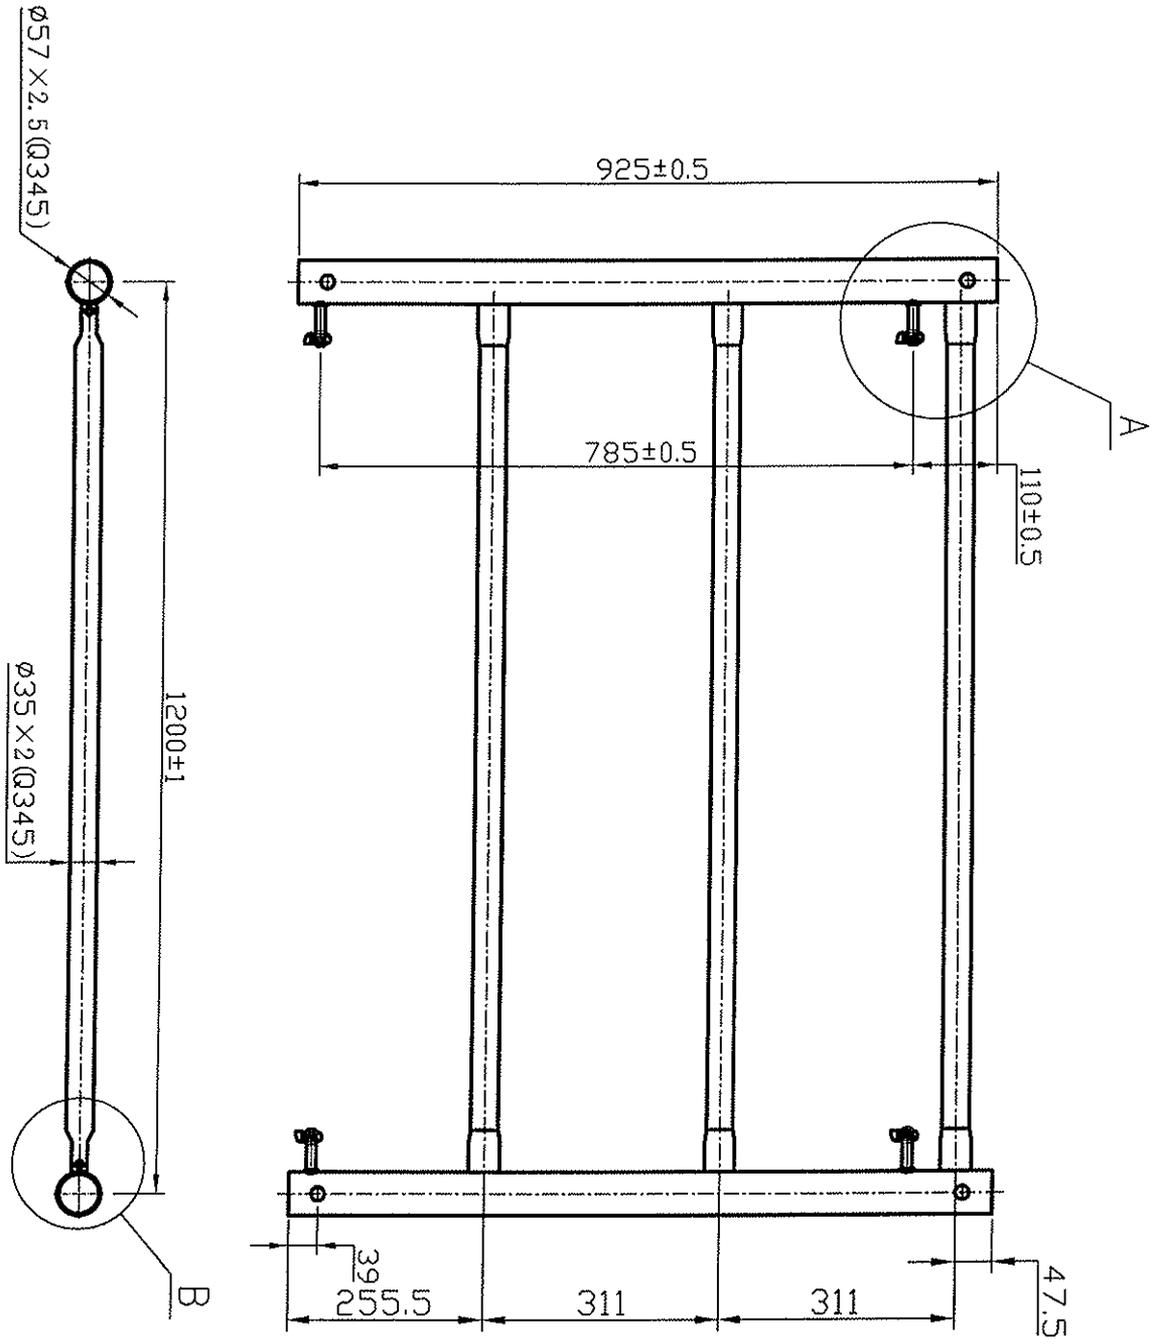
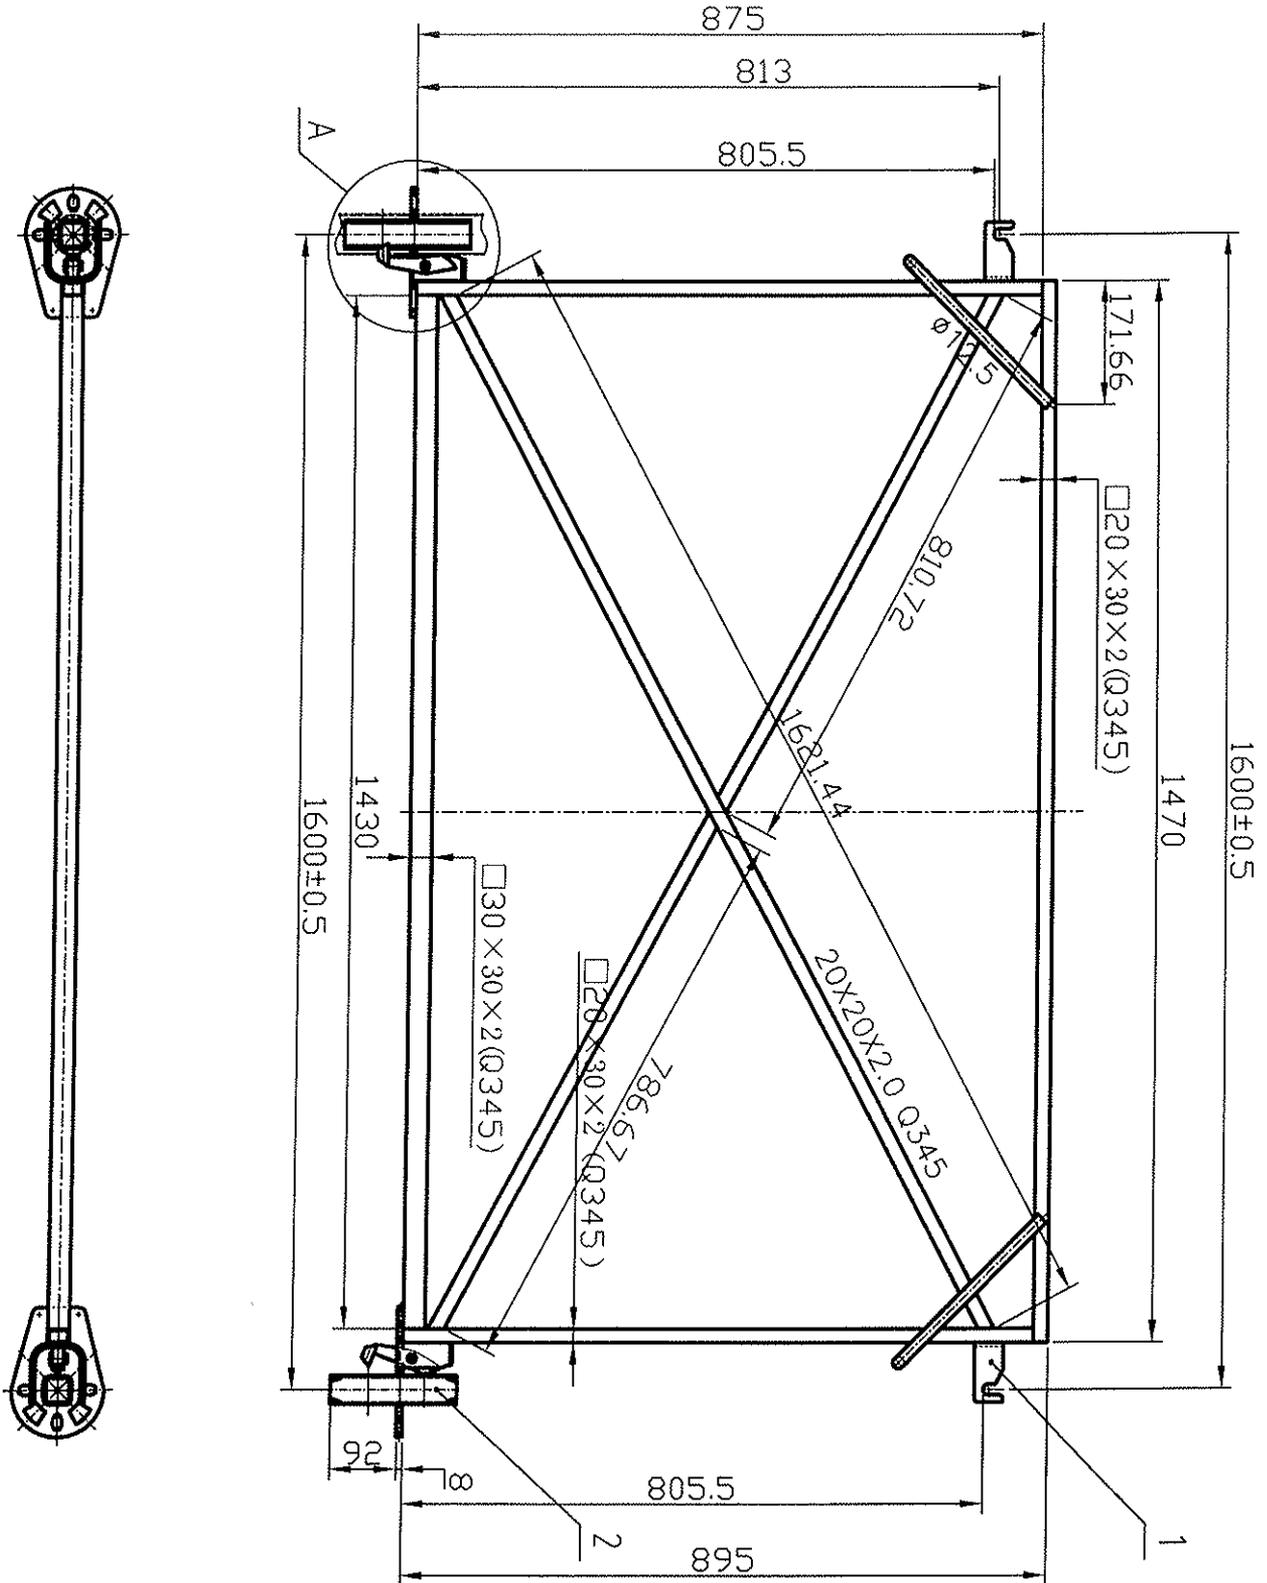
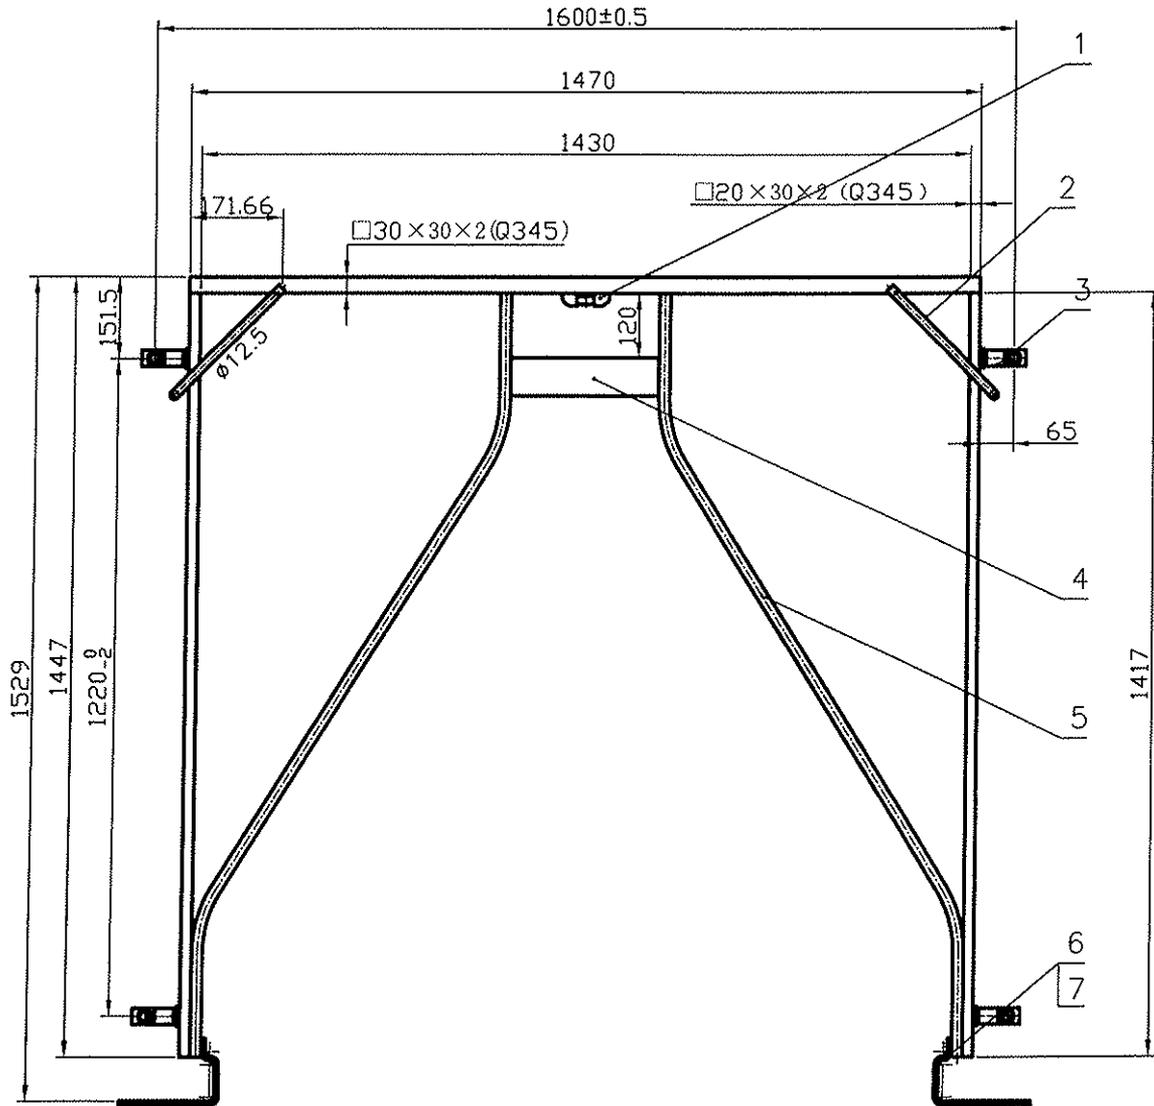
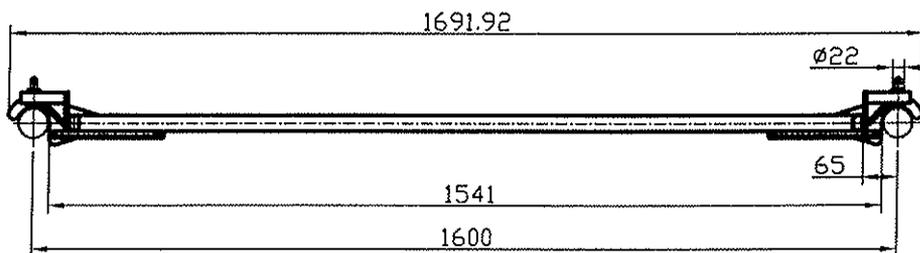
Plans des éléments

- Cadres acier hauteur 0,925 m, largeur 1,20 m
- Cadres acier hauteur 1,50 m, largeur 1,20 m
- Garde corps de largeur 1,60 m
- Vérins à vis réglables
- Vérins de tête réglables
- 2 entretoises d'accès

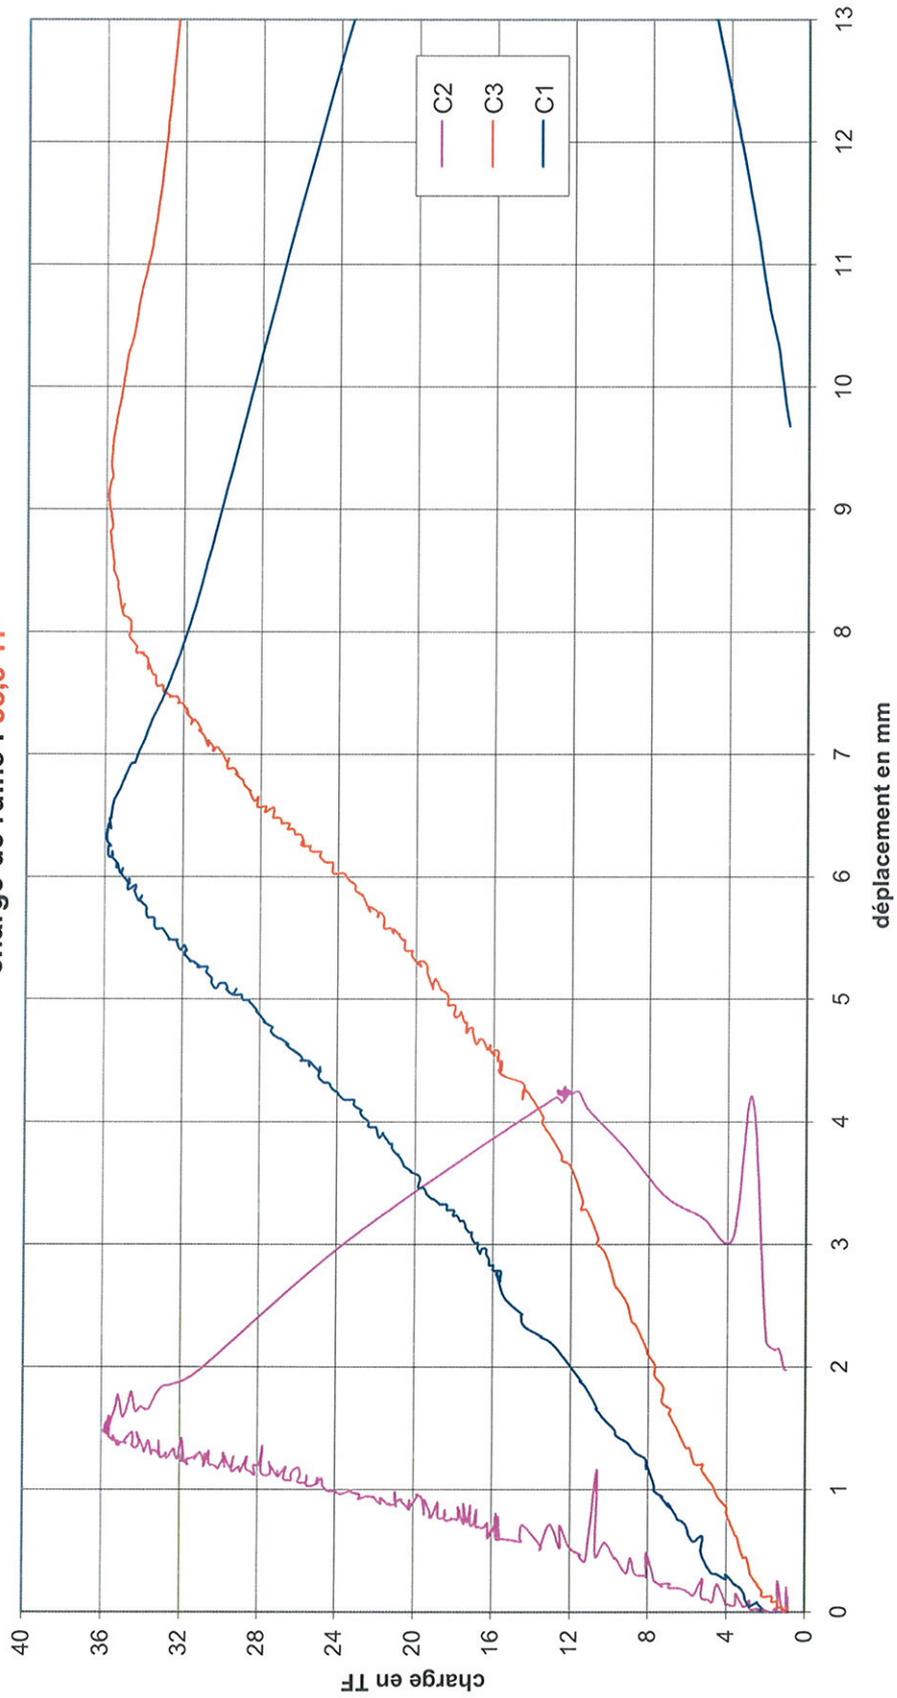
Chargement de la tour

essai de chargement sur tour échelle en acier : hauteur **6,25 m** (vérin de tête sortie 500 mm et vérin de pied sortie 500 mm)
charge de ruine : **35,9 TF**

- Charge de ruine totale : **35,9 TF**
- Mode de ruine : flambement de la tour dans le plan parallèle aux cadres au premier niveau + déchirure du 1^{er} échelon d'un des cadres du 1^{er} niveau.

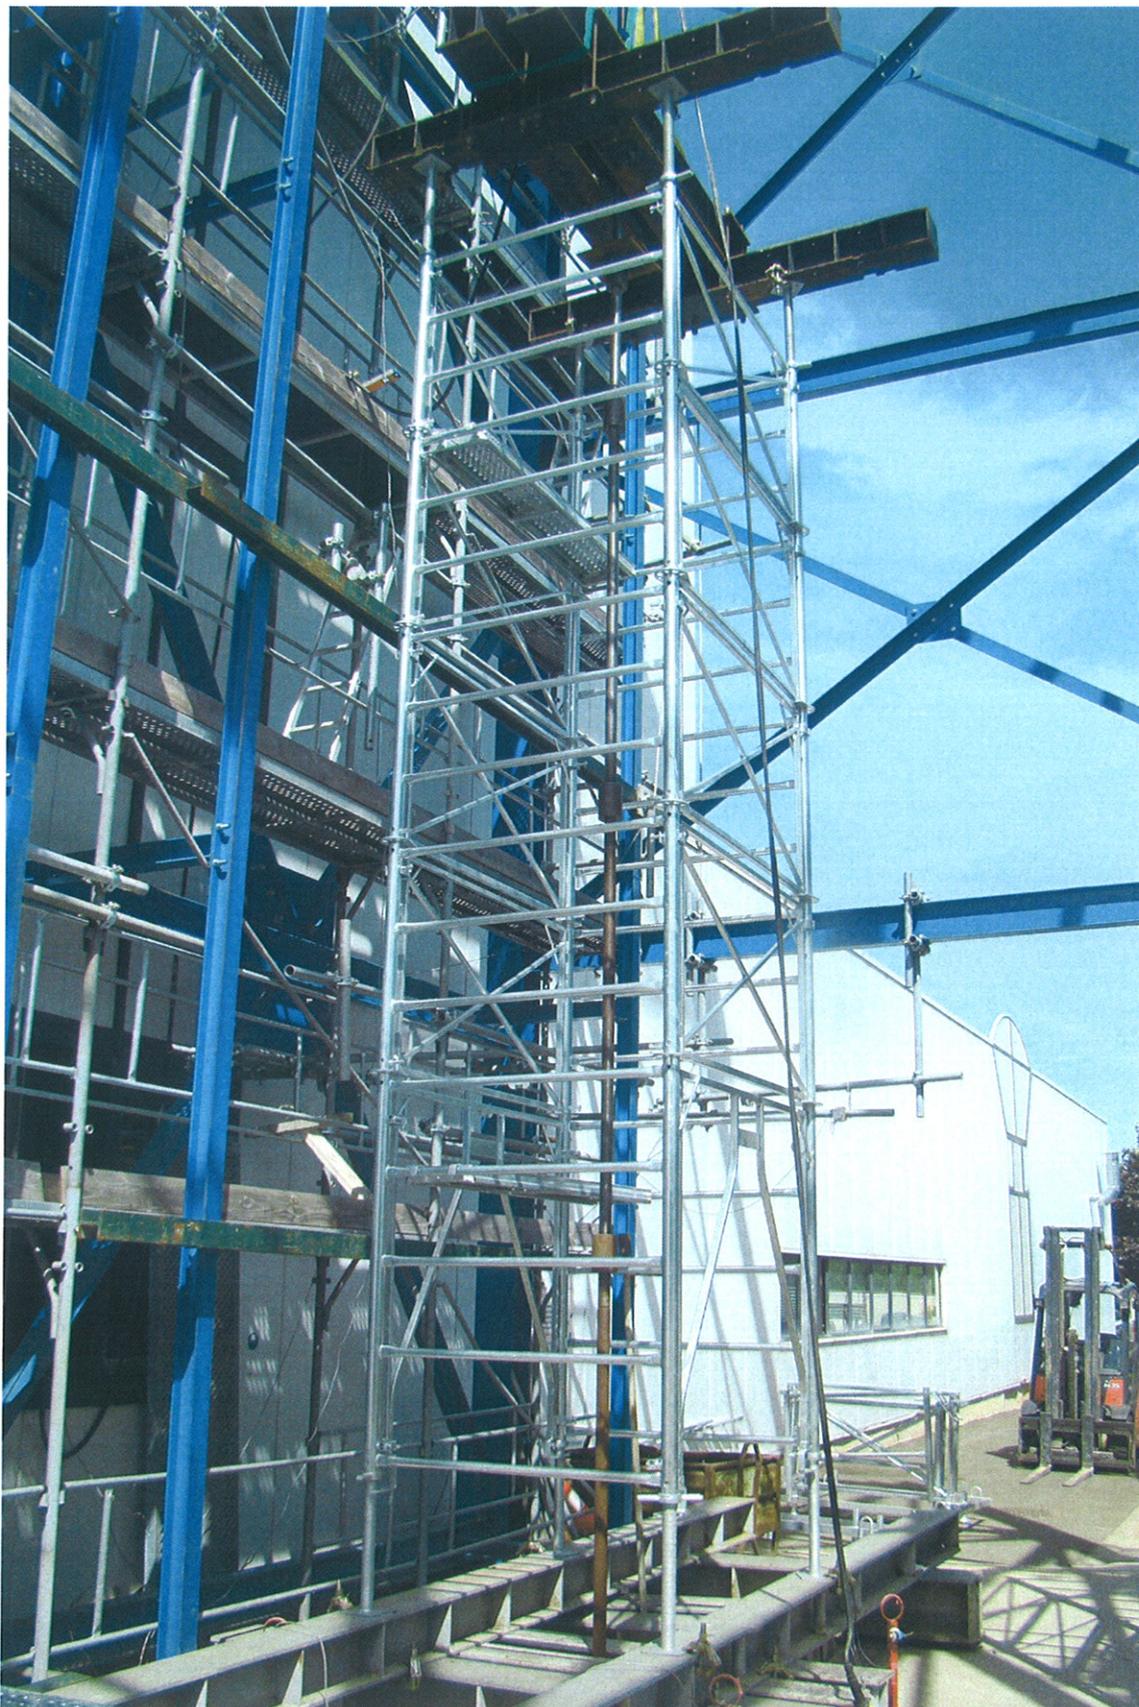
Tour avant essai

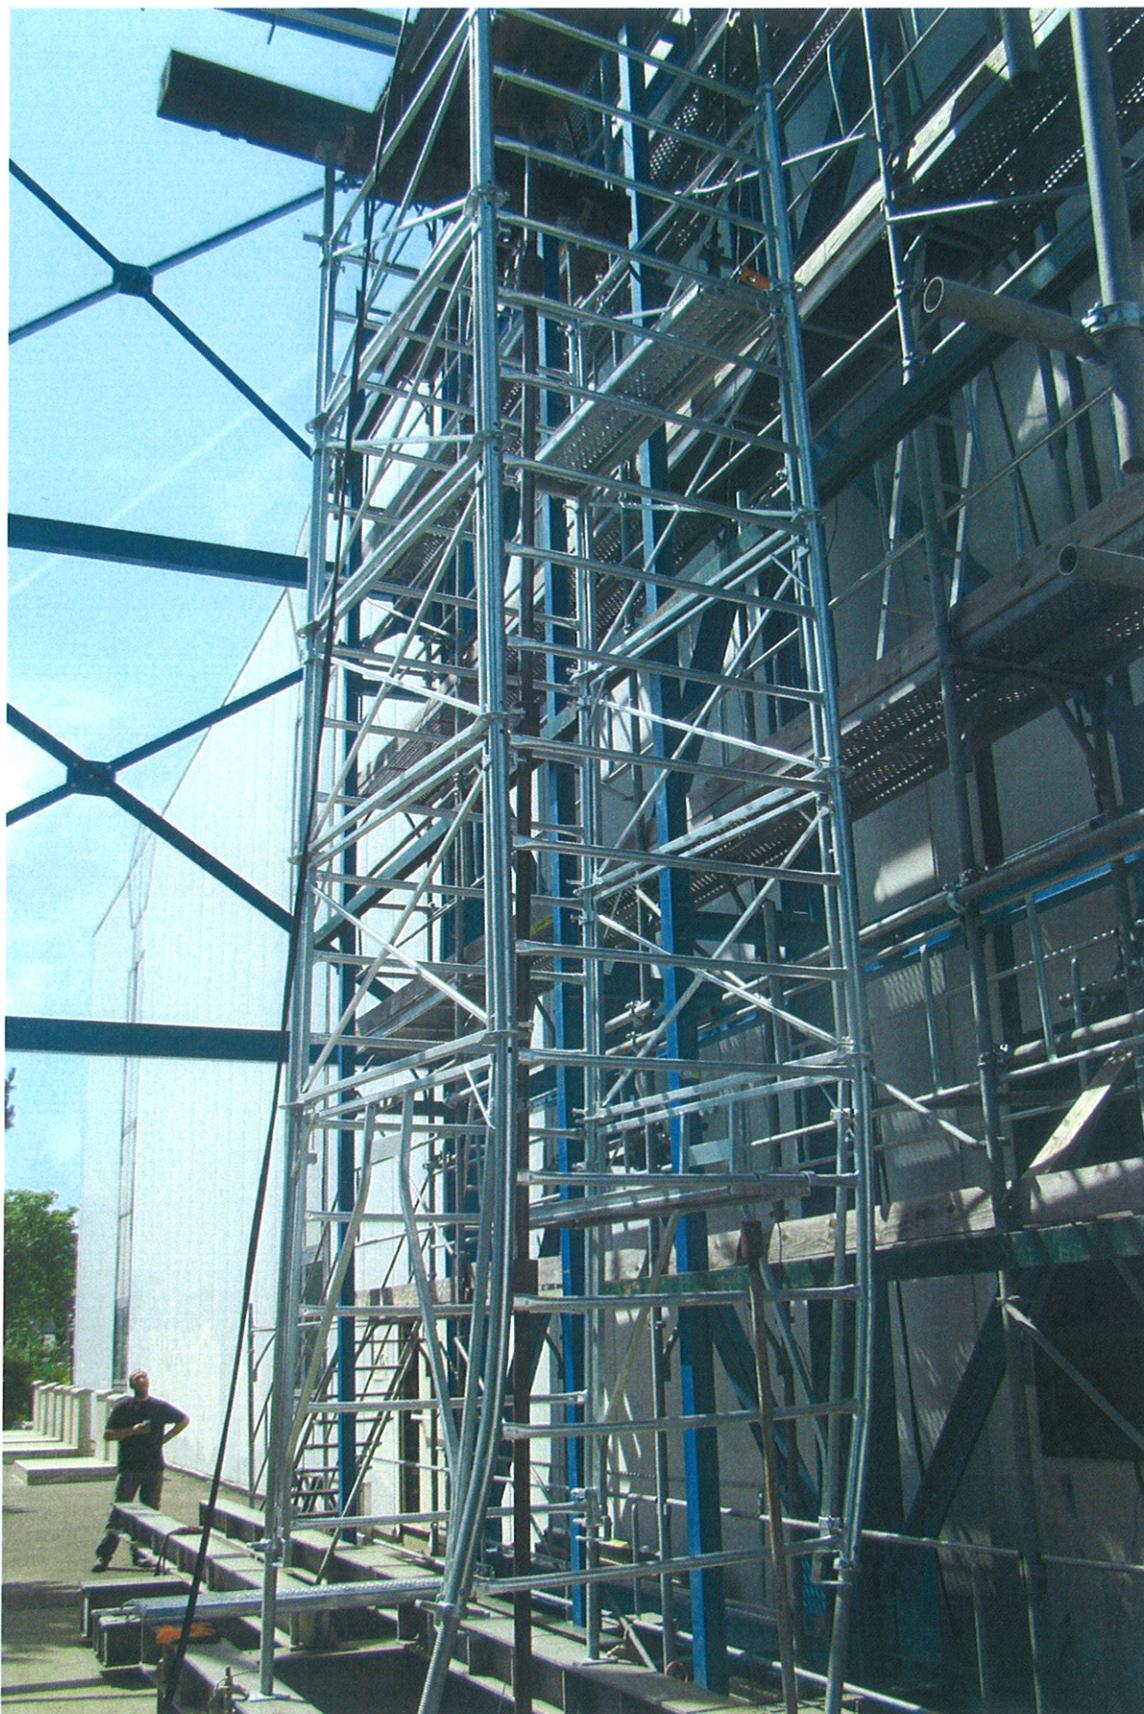
Ruine de la tour

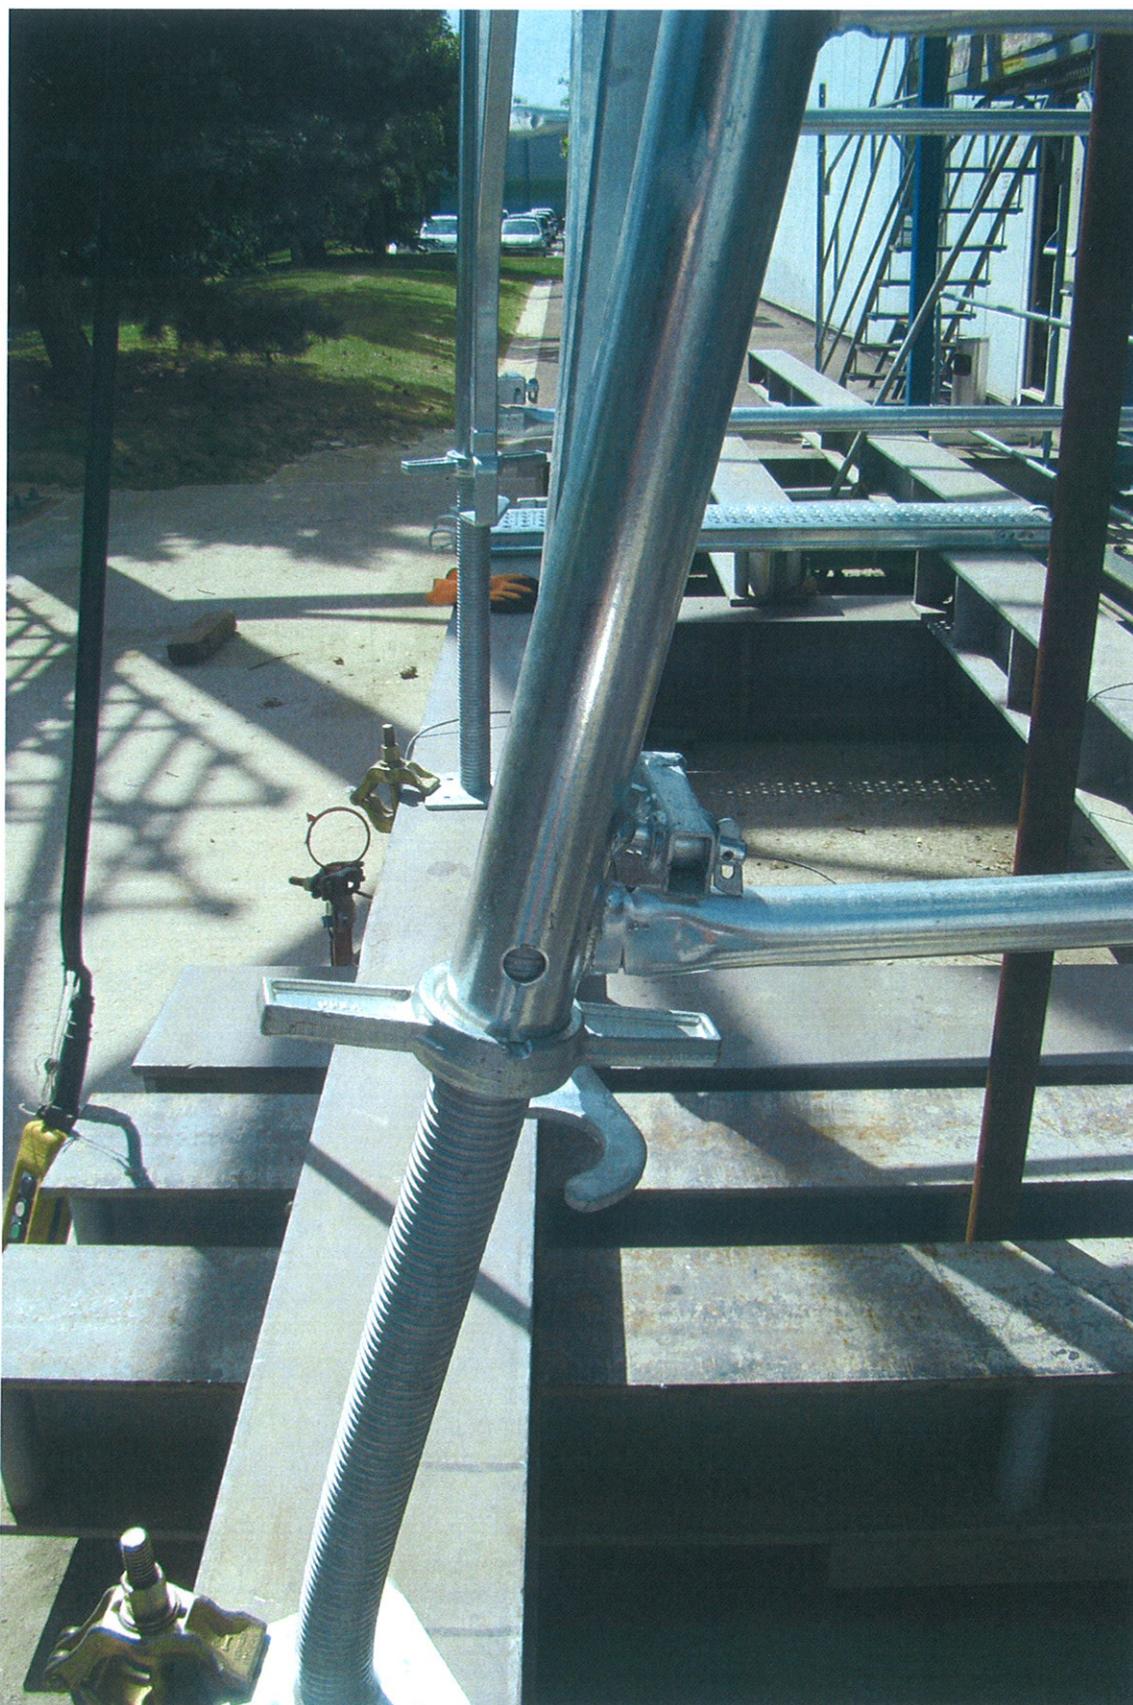
Déchirure échelon

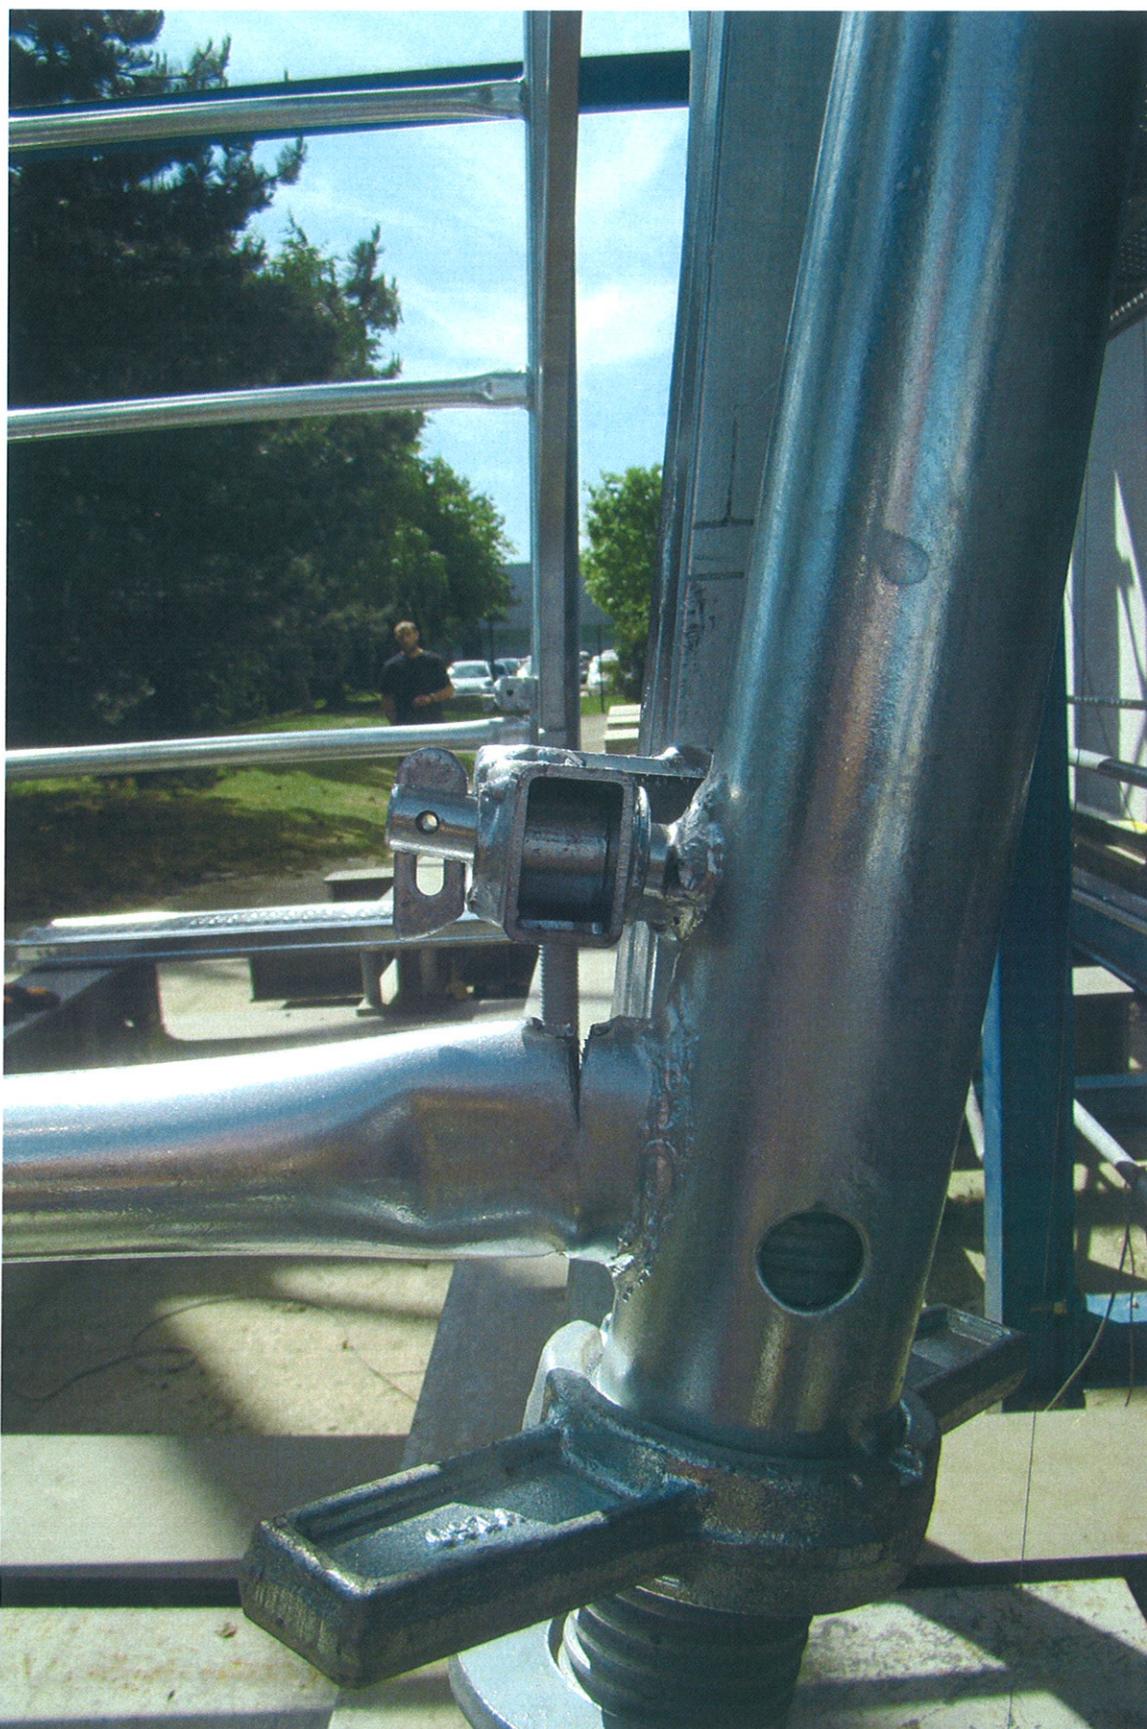
Déchirure échelon
